Schadensserie (1)

Wasserbecken aus Cortenstahl

Autor Walter Heinrichs wurde gerichtlich beauftragt, großflächige Abplatzungen einer Rostschicht an einem drei Jahre alten Cortenstahl-Wasserbecken zu begutachten. Vorab: Cortenstahl gilt als wetterfester Baustahl. Dieser Fachbericht informiert über die Ergebnisse und das Vorgehen des öffentlich bestellten und vereidigten Sachverständigen für das Metallbauerhandwerk.

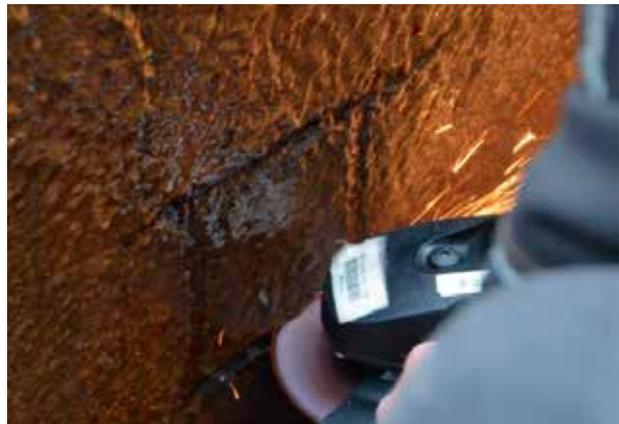
- A) Nach einer makroskopischen Dokumentation mittels makroskopischer Photographie der Probe im Anlieferungszustand erfolgte mithilfe einer Spektralanalyse (OES) eine Charakterisierung der chemischen Zusammensetzung. **Ergebnis:** Es handelt sich um einen wetterfesten Baustahl, an der Zusammensetzung ist nichts zu beanstanden.
- B) Die mechanischen Kennwerte wurden mit einem Zugversuch nach EN ISO 6892 ermittelt. **Ergebnis:** Der Stahl erfüllt die Anforderungen an die Festigkeit. Das Blech ist hinsichtlich der Festigkeitseigenschaften nahezu isotrop.

Für eine Untersuchung durch den Metallurgen hat der Gutachter beim Ortstermin eine Probe aus dem beschädigten Cortenstahl herausgeschnitten.

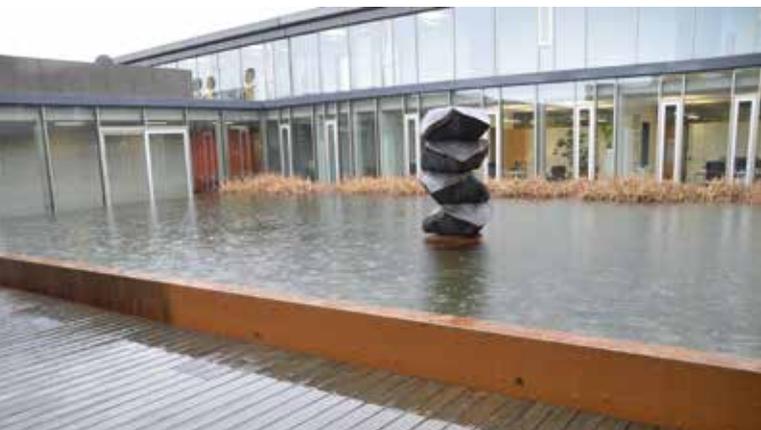
Nach nur drei Jahren war der Cortenstahl an der Umrandung des Wasserbeckens beschädigt, obwohl dieser als wetterfest gilt.

zu mehr als 60% der Zeit feucht ist oder wenn der Abstand weniger als 2,5 m über dem stehendem Wasser beträgt und die Belüftung ungünstig ist. Im vorliegenden Schadensfall befindet sich der Cortenstahl als Umrandung des Wasserbeckens unmittelbar am Wasser und wird ständig von Wasser überspült, sodass von Dauerfeuchtigkeit im Verständnis des Merkblatts 434 gesprochen werden kann. Für eine solche Anwendung ist ein unbeschichteter wetterfester Baustahl nicht geeignet. Dies ist ebenso nachzulesen in der DAST-Richtlinie 007 „Lieferung, Verarbeitung und Anwendung wetterfester Baustähle.“

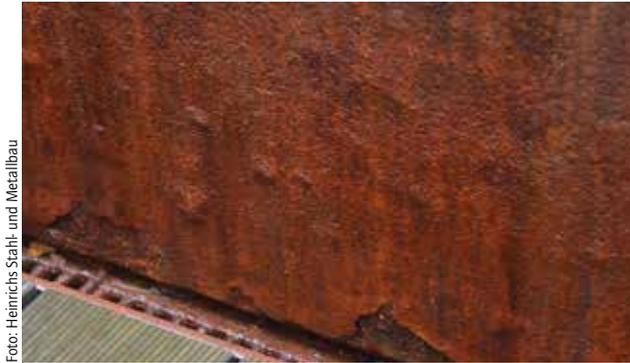
Die Rostschicht des Cortenstahls ist von der Umrandung des Wasserbeckens großflächig abgeblättert.

Die untersuchte Stahlprobe entspricht in ihrer chemischen Zusammensetzung und Zugfestigkeit den Anforderungen an einen wetterfesten Baustahl und auch den Angaben im Lieferzeugnis. Die gelieferte Stahlqualität ist nicht zu beanstanden. Hingegen entspricht die Anwendung des Stahls als Umrandung eines Wasserbeckens, die ständig vom Wasser überströmt wird, nicht den werkstoffgerechten Bedingungen, unter denen ein wetterfester Baustahl zum Einsatz kommen darf. Bei Dauerfeuchtigkeit rosten wetterfeste Baustähle wie normale unlegierte Stähle. Das hätte bei der Werkstoffauswahl berücksichtigt werden müssen. Die massive Korrosion und das teilweise Abplatzen der spröden Rostschicht nach Erreichen einer bestimmten Dicke ge-

hen also darauf zurück, dass der wetterfeste Baustahl sich unter den vorliegenden Anwendungsbedingungen wie ein normaler unlegierter Stahl verhalten hat. Die Materialauswahl der Planer entsprach nicht den Regeln der Technik.
