# Schadensserie (2)

## Edelstahlgeländer an Klinkerbrüstung

Autor: Walter Heinrichs

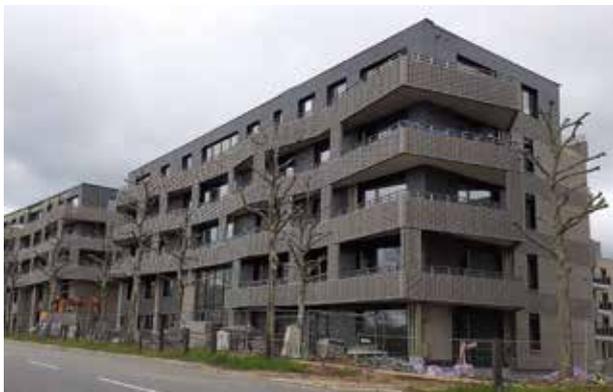
Der Schadensfall betrifft ein Edelstahlgeländer an einer Balkonbrüstung dieses Mehrfamilienneubaus.

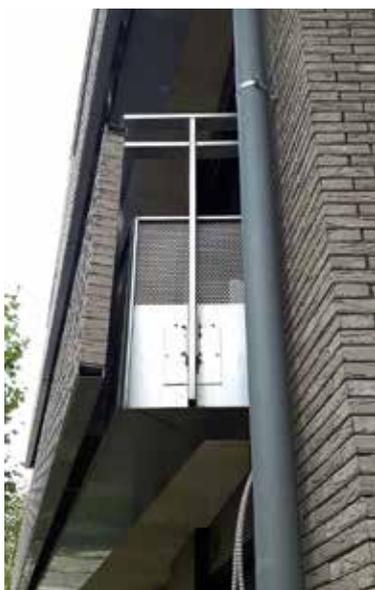
Dem Klinkermauerwerk wurde ein Edelstahl-Loch-Blech vorgesetzt.

Da die Steine aus optischen Gründen luftig aufeinandergesetzt wurden, wurde wegen einer „Überklettergefahr“ für Kinder ein Edelstahl-Loch-Blech vorgesetzt. Seitlich, zwischen der Brüstung aus Klinkerstein und der Fassadenmauer, verhindert dies zudem eine Absturzgefahr.

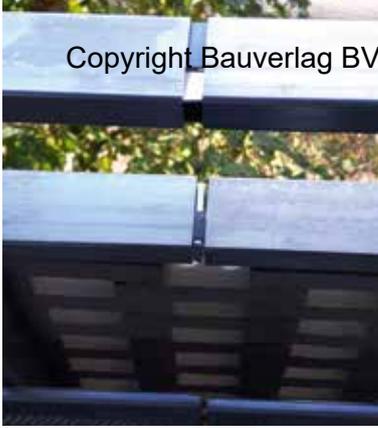
Vor der Abnahme des Geländers mussten diese Verletzungsgefahren nachgebessert werden.

größere Passungenauigkeiten, es zeigen sich scharfe Kanten und stellenweise fingergroße Öffnungen. Gutachterlich wurde eine hohe Verletzungsgefahr festgestellt und vor dem Einzug, insbesondere von Kindern, empfohlen, Abhilfe zu schaffen. An den Anlaufarben und an der Gradlinigkeit des Schnittes war zu erkennen,

dass die Rohre und Profile erst bei der Montage nachbehandelt und „passgenau“ erstellt wurden. Solche Rohre müssen für einen „unfallfreien Gebrauch“ verschweißt und nachbehandelt werden.

Um die Geländer in einen abnahmereifen, unfallfreien und auch optisch einwandfreien Zustand zu versetzen, ist es nötig, sowohl den Handlauf, den Zwischengurt als auch das obere gekantete U-Profil mit einem neuen, mit Korn 240 gebürsteten und polierten, zu einem U gekanteten Abdeckblech zu verkleiden. Aus Platzgründen ist vor Ort ein einheitliches Schliffbild nicht zu erreichen. Alle Gehrungen der Ecken müssen vor der Montage komplett verschweißt, verschliffen und endbehandelt sein. Die vorhandenen Stoßstellen werden mit dem neuen U-Profil überdeckt und die Stoßstellen werden ausschließlich auf den geraden Geländerteilen ausgeführt. So werden alle maßlichen Unebenheiten zwischen den Rohren und Kantprofilen egalisiert und es kommt zu einer Geländer-Form ohne Öffnungen

und Versatz. Die Befestigung der Abdeckbleche erfolgt über eine Verklebung mit dem vorhandenen Geländer. Eine Verklebung ist ausreichend, da es keine statischen Erfordernisse mit der Anforderung einer formschlüssigen Verbindung gibt. Die Unteransicht der Öffnungen an den Rohrprofilen wird ebenfalls mit einem passgenauen und optisch angepassten Blechprofil verklebt.

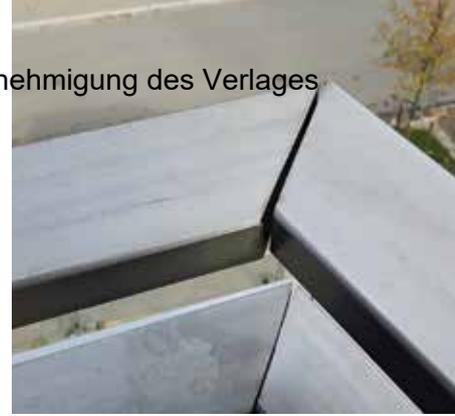
Was die Oberfläche der Edelstahlteile betrifft, kann festgestellt werden: Das Geländer wurde nicht, wie es für den Wohnbereich üblich ist, mit Korn 240 bearbeitet. Eine Behandlung der Oberflächen hat nicht stattgefunden. Ein Auszug aus der DIN EN 1090-2 zu den Mängeln: **In der Norm heißt es unter Punkt 3. „Bearbeitungsverfahren“, dass nach Schweißarbeiten oder Bearbeitungsschritten wie Schneiden oder Schleifen die Oberflächen sauber und glatt sein müssen. Dies betrifft insbesondere Bereiche, die durch die Bearbeitung erhitzt wurden, da diese die Korrosionsbeständigkeit beeinträchtigen könnten. Edelstahlflächen, die geschweißt oder bearbeitet wurden, sollten in der Regel durch Beizen und mechanisches Polieren nachbehandelt werden. So werden Zunderschichten und Oxide entfernt und die ursprüngliche Korrosionsbeständigkeit wiederhergestellt.**

**Unter Punkt 4. „Schweißnahtvorbereitung und -qualität“ ist aufgeführt, dass die Schweißnähte eine hohe Oberflächenqualität aufweisen müssen, da unsaubere oder ungleichmäßige Schweißnähte die Korrosionsbeständigkeit beeinträchtigen können. Nach dem Schweißen sollen alle Rückstände wie Schweißspritzer oder Verfärbungen, durch Schleifen oder Beizen, entfernt werden.**

Die Rohrprofile wurden unsauber verarbeitet; eine Oberflächenbehandlung, die den Korrosionsschutz gewährleistet, war nicht erkennbar.
