# Schadensserie (5)

## Was ist Edelstahl?

Autor: Walter Heinrichs

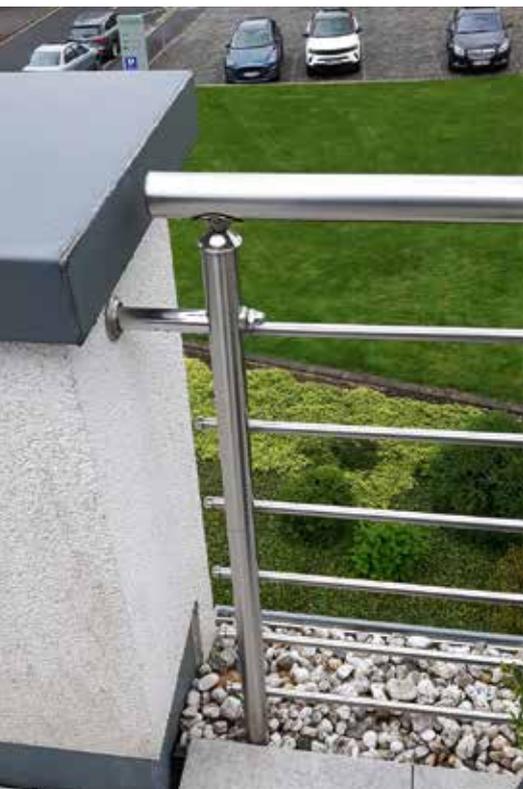
Die Füllung der Geländer besteht aus waagerechten Edelstahl-Rundrohren 14 mm, ebenfalls mit Korn 240 gebürstet, und aufgesetzten Endstopfen. Die Füllstäbe wurden mit Traversenhaltern an die Edelstahlrohr-Pfosten verschraubt. Die Füllstäbe weisen untereinander einen nicht zu überschreitenden Mindestabstand von 120 mm auf. Der letzte obere Abstand zwischen Füllstab und Handlauf liegt jedoch mit 140 mm oberhalb der erforderlichen Norm (I. Foto).

Die Pfosten und der Handlauf sind aus 40 mm Edelstahlrundrohr, welches mit Korn 240 gebürstet ist, gefertigt worden.

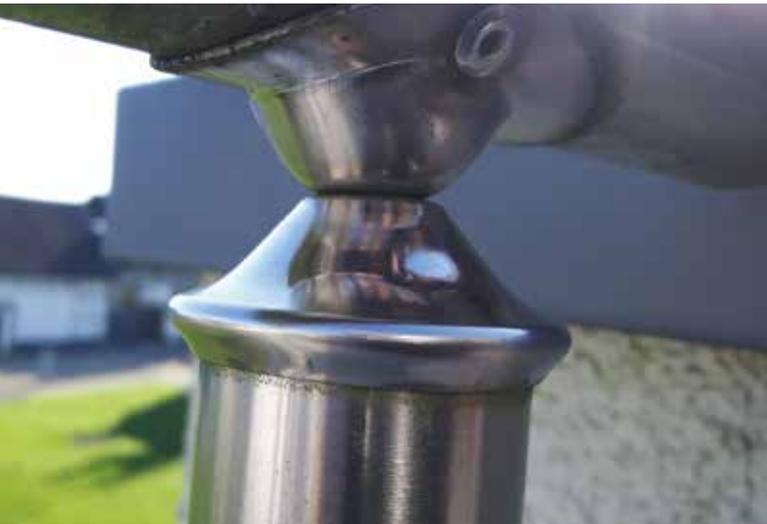
Die Verbindungsstelle zwischen Pfosten und Handlauf wurde mit einem Handlaufrohr-Stopfen-Halter der türkischen Firma Argesan aus Ankara ausgeführt. Der Stopfen wird in den Pfosten gesteckt und mit dem Handlauf vernietet. Hierfür war keine für Deutschland bauaufsichtliche Zulassung vorhanden. Auch der statische Nachweis der zwei Nietverbindungen (Anzahl pro Halter, Dicke und Werkstoff) ist noch zu erbringen. Ebenso sollten die verwendete Niet-Type / Bauart / Abmessungen sowie die mechanischen Kennwerte der Verbindungselemente zum statischen Nachweis vorab ermittelt werden.

Die Verfärbungen am Edelstahlgeländer weisen auf eine mechanische Krafteinwirkung hin. Diese wurde vermutlich mit einer aus sogenanntem Schwarzstahl (un- oder niedriglegierter Stahl) bestehenden Spannvorrichtung aufgebracht. Das Spurenbild lässt darauf schließen, dass zur Oberflächenbearbeitung das Rohr zu Bearbeitungszwecken in Rotation um die Längsachse versetzt wurde, jedoch die Spannkraften zu gering waren und es hierbei zu einem „Durchrutschen“ des Werkstoffes kam. Infolgedessen wurde Abrieb des korrosionsunbeständigen Werkstoffes der Spannvorrichtung in die Oberfläche des nichtrostenden Geländerrohres eingebracht. Da sich die eingebrachten Partikel nur aufwändig mechanisch, chemisch oder elektrochemisch entfernen lassen, liegt die Vermutung nahe, dass dies nicht fachgerecht geschehen ist. Dies scheint ursächlich für die aufgetretene Oberflächenkorrosion zu sein, welche auslöserbedingt mit dem Begriff „Kontaktkorrosion“ zu bezeichnen ist. Hier kann es bei der Bau- und Montagephase der Geländer zu Berührungen der Edelstahlrohre mit normalen Stahlteilen gekommen sein. Die Montageart der Geländer, die ohne weitere Kenntnisse bei der Verarbeitung des Werkstoffes durch „Werkstofflaien“ durchgeführt werden kann, lässt auf grobe Verarbeitungsmängel schließen. Da keinerlei Schweißungen durchgeführt worden sind, kann dieses Geländer von jedem ohne einen Nachweis der Fachkenntnis erstellt und montiert werden.

Die betroffene Stelle im Bild lässt vermuten, dass beim Ablängen der Edelstahlrohre auf der Baustelle Säge-Spannbacken aus normalem Stahl verwendet wurden. Beim Einspannen der Rohre und dem Gebrauch einer Säge wirken Torsionskräfte auf die Rohroberfläche. Wenn sich das Rohr dann beim Trennvorgang mit dreht, kann es zu solchen Erscheinungen kommen.

Der Stopfen wird in den Pfosten gesteckt und mit dem Handlauf vernietet. Die bauaufsichtliche Zulassung dafür hat aber gefehlt.

In so einem Fall ist unbedingt ein mechanisches Nachschleifen erforderlich, um die entstandene Riefenstruktur wieder zu egalisieren und die oberflächliche Oberflächengüte zu erhalten. Nichtrostender Stahl muss gereinigt werden, damit seine Eigenschaften erhalten bleiben. Pflegehinweise für Edelstahl im Außenbereich gibt das Merkblatt 822 der Informationsstelle Edelstahl Rostfrei (ISER).

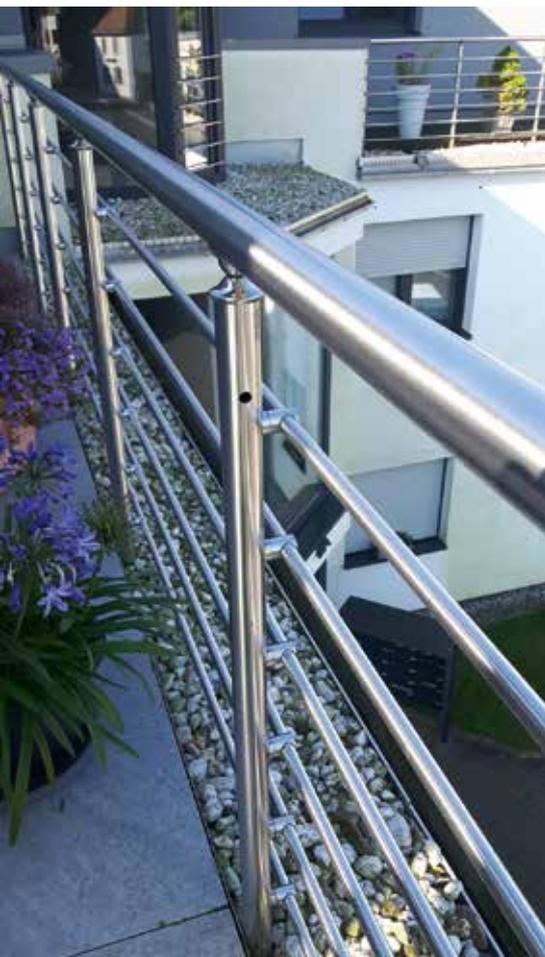
Des Weiteren wiesen einige Pfosten eine Fehlbohrung auf. Diesen Pfosten waren mit der Bohrung als Anfangs- oder Endpfosten bestimmt. Bei unsachgemäßer Bearbeitung mit ungeeigneten Werkzeugen (Bohrer aus korrodierenden Werkzeugstählen) bietet diese ebenfalls einen Angriffspunkt für Oberflächenkorrosion. Durch wetterseitige Einflüsse kann es zudem zu unent-

deckten Korrosionserscheinungen im Rohrrinnern kommen. Diese sind als besonders kritisch zu bewerten, da sie meist nicht vollumfänglich durch eine regelmäßige visuelle Prüfung von außen sichtbar sind. Die hierbei entstehende Korrosion kann zu einem plötzlichen Versagen des tragenden Bauteils führen. Durch diese Öff-

Die Fehlbohrungen in den Pfosten bieten Angriffspunkte für Korrosion, daher müssen die Pfosten getauscht werden.

nung kann sich im Winter und bei heftigem Niederschlag Wasser im Inneren sammeln. Dieses Wasser kann bei Frost weitere Beschädigungen hervorrufen. Hier ist das Loch zu verschließen oder der Pfosten zu tauschen.
