Aus der Praxis für die Praxis (2)

Weißrost sorgt für Ärger

Die Zinkpatina – auch Weißrost genannt – ist immer wieder Anlass für Streit zwischen Auftraggeber und ausführendem Metallbaubetrieb. Der Metallbausachverständige Walter Heinrichs berichtet, wie sich Weißrost vermeiden lässt beziehungsweise was man tun kann, wenn diese Patina dennoch auftritt.

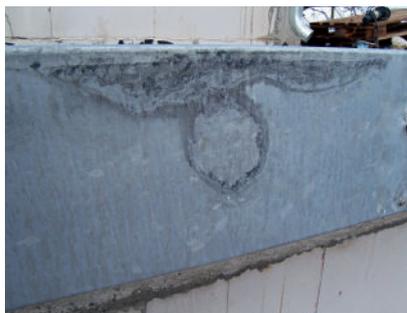
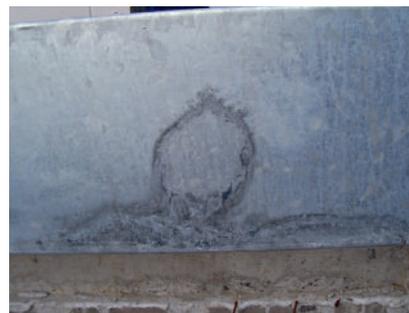
Wie an der Form der Weißrostbildung zu erkennen ist, haben diese beiden Teile einer feuerverzinkten Blende beim Lagern aufeinander gelegen

te Luftzirkulation nicht richtig zwischentrocknen, kommt es mit hoher Wahrscheinlichkeit an der Zinkoberfläche nach dem Abtrocknen zu einer losen, porösen Deckschichtbildung. Dieses Erscheinungsbild bezeichnet man umgangssprachlich als Weißrost.

von Schwitz- oder Regenwasser vollständig zu vermeiden, doch die raue Wirklichkeit entspricht nur selten unseren Vorstellungen. Es muss bei einer notwendigen Zwischenlagerung auf eine offene Lagerung (Träger stehend, U-Profile hochkant stehend) und eine gute Luftzirkulation geachtet werden. Doch auch dann lässt sich häufig eine leichte Weißrostbildung an den Kontaktstellen nicht vermeiden.

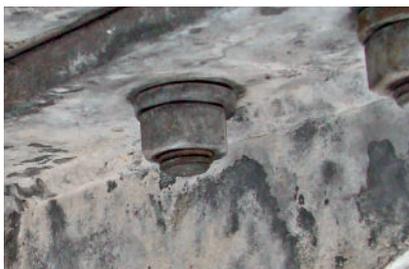
Bei starker Weißrostbildung hängen die Maßnahmen vom Ausmaß der Schädigung ab

Was kann man im Nachhinein tun? Man kann die mit leichtem Weißrost bedeckten Oberflächen mit einer weichen Bürste oder bei größeren Weißroststellen mit einer Messingbürste nachbehandeln. Man kann diese Stellen auch mit einem Essigreiniger oder nach einem alten Hausmittelrezept mit einem ölbenetzten Lappen bekämpfen.

Die Verzinkereien bieten hier ebenfalls ein spezielles Reinigungsprodukt „Zink Clean“ an. Diese aufzubringende Flüssigkeit muss jedoch dann wieder vollständig mit viel Wasser neutralisiert werden. Geschieht dieses nicht, ist eine erneute Weißrostbildung vorprogrammiert. Der ursprüngliche Glanzgrad einer neuen Feuerverzinkung wird jedoch in keinem Falle durch die Nachbehandlung erreicht. Bei nur leichter Weißrostbildung sollte man von einer derartigen Nachbehandlung absehen, da sich die Oxidschichten unter Einfluss des Kohlendioxids in der Luft in schützende Deckschichten umwandeln. Nach kurzer Zeit kann sich durchaus wieder ein gleichmäßiges Aussehen der Feuerverzinkung einstellen.

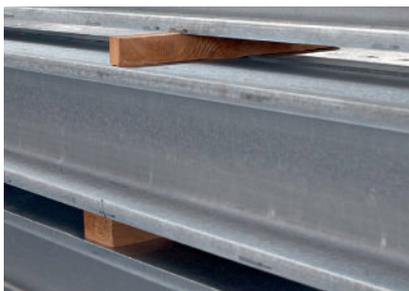
Holzplatten zwischen dem feuerverzinkten Stahl sorgen für die notwendige Belüftung
