# Schadensserie (3)

## Sachmangel Schlüsselbruch

Schlüssel einer Seniorenresidenz sind beim Aufschließen der Türen im Zylinder abgebrochen. Die Gebäudebetreiber ließen gutachterlich klären, mit welchen Maßnahmen sie die festgestellten Mängel abstellen lassen können. Der Herstellernamen der beanstandeten Schlüssel wurde von der Redaktion in TTT abgeändert.

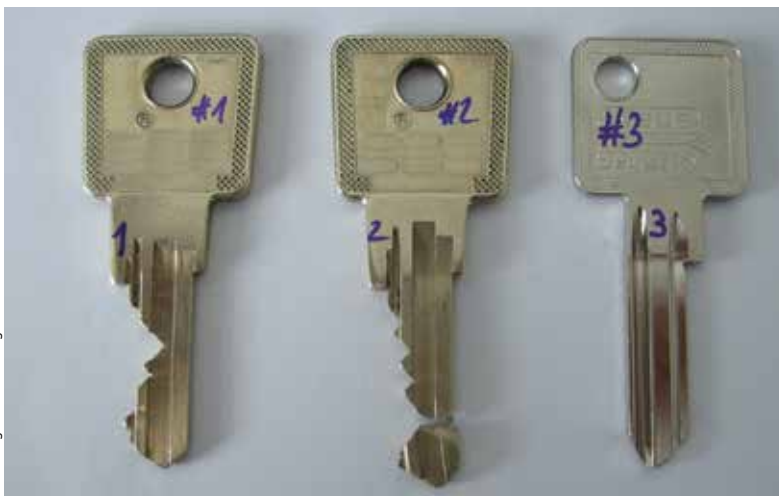
Der linke Schlüssel ist intakt, hat aber einen Riss in den Schließzähnen, der Schlüssel in der Mitte ist gebrochen; rechts ist ein Vergleichsschlüssel zu sehen.

der gegenständlichen Schließanlage handelt. Auffällig bei dem Schadensbild dieser Schlüssel war, dass keine großen Verbiegungen vorlagen, sondern vollständige Brüche!

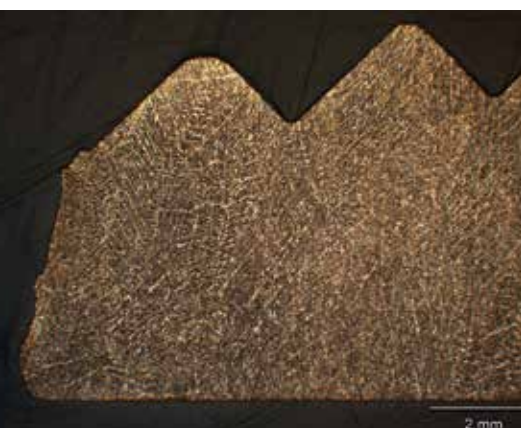
Eine Makroaufnahme vom Schlüssel des Herstellers TTT, der gebrochen ist.

Mittels chemischer Analyse und Schliffprobe untersuchten die Metallographen die Schlüssel in gebrochenem und intaktem Zustand sowie einen Vergleichsschlüssel der Firma Abus. Die Prüfung ergab auch beim intakten Schlüssel bereits einen beginnenden ersten Bruch. An der Gefüge-Form lässt sich erkennen, dass es sich um eine Gusslegierung handelt.

Der durchgeführte Härte test bestätigt: Bei den beanstandeten Schlüsseln handelt es sich um härtere, grobkörnigere Gusslegierungen und nicht um feinkörnigere Knetlegierungen, wie z.B. bei dem Abus-Schlüssel.

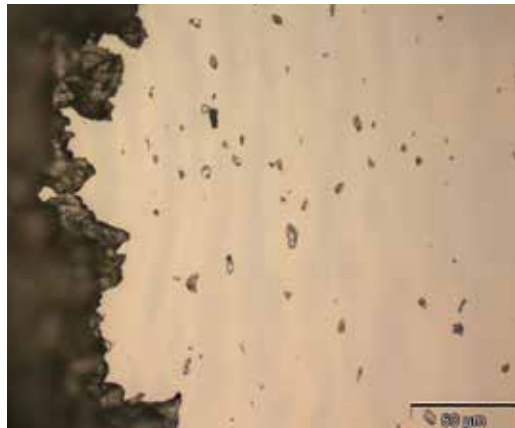
Eine Makroaufnahme von Bruchstellen des Schlüssels vom Hersteller TTT.

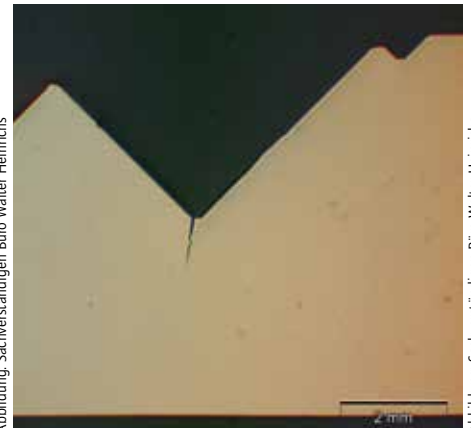
Eine Makroaufnahme des noch intakten TTT-Schlüssels, der einen Riss zeigt.
