## SCHADENSFÄLLE

# Unscheinbare Kratzer sind kein Schaden

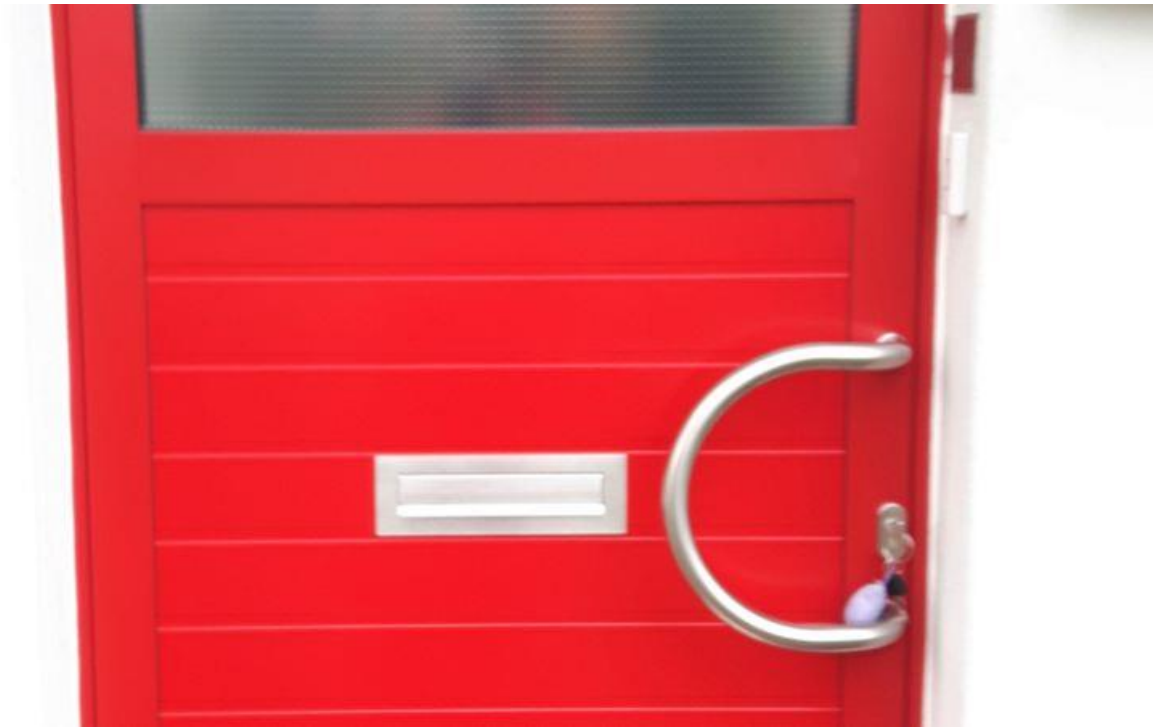
*Diese Haustür (Außenansicht) war über mehrere Monate Gegenstand eines Streitfalles.  
(Quelle: Walter Heinrichs)*

Bei diesem Fall, den der Gutachter für das Gericht begutachten sollte, ging es zuerst um die Frage, ob eine Haustür sach- und fachgerecht eingebaut worden war. Es handelte sich dabei um eine Aluminium-Haustür, DIN rechts, mit einem Glasausschnitt und einer Glasscheibe.

Die Tür hatte drei Bänder und einen Briefeinwurfschlitz. Die umlaufenden Spaltmaße zwischen Tür und Rahmen waren überall identisch. Die Tür ließ sich problemlos öffnen und schließen. Der Einbau war augenscheinlich einwandfrei erfolgt.

Beim Ortstermin konnte der Sachverständige an der Tür keine Schäden feststellen, die behoben werden müssten. Der Einbau der Tür war augenscheinlich nicht zu beanstanden und der Fall konnte „zu den Akten gelegt“ werden.

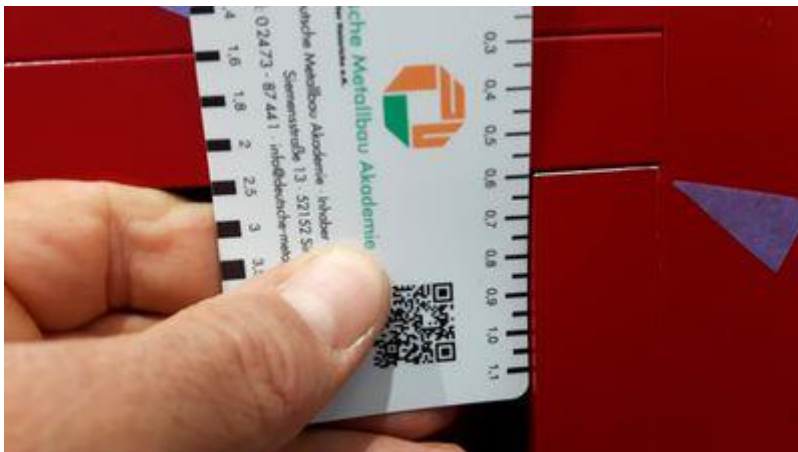
Bei erneut angesetztem Ortstermin war eine „neutrale unvoreingenommene Inaugenscheinnahme“ aber nicht mehr möglich, da die Schäden allesamt mit einer „Hinweis-Beklebung“ versehen waren. Bei sehr genauem Hinsehen war dann tatsächlich an den markierten Stellen die Andeutung eines Kratzers oder eine minimale Beschädigung zu erkennen.

Allerdings waren diese Punkte ohne eine entsprechende Markierung erst durch intensives, längeres Suchen zu erkennen, teilweise erst nachdem man sich hingekniet hatte. Diese Beanstandungen waren aus dem normalen Sichtfeld heraus gar nicht wahrzunehmen.

*Richtig: Selbst bei sehr genauem Hinsehen waren kaum Fehler zu erkennen, wie hier an der Klemmleiste. An der Sägekante war keine Farbbeschichtung vorhanden. Aus drei Metern Betrachtungsabstand war das gar nicht zu erkennen. (Quelle: Walter Heinrichs)*

Die Betrachtungsabstände betragen fünf Meter bei Außenbauteilen und drei Meter bei Innenbauteilen. Die Prüfung der Außenbauteile soll bei diffusem Tageslicht erfolgen. Innenbauteile werden bei normaler (diffuser) Beleuchtung senkrecht zur Oberfläche betrachtet.

Bei einer Betrachtung der Haustür-Innenseite aus drei Meter Entfernung und der Außenseite aus fünf Meter Entfernung konnte keinerlei Beeinträchtigung, die außerhalb des Norm-Bereiches liegt, erkannt werden. Die Tür war auch hinsichtlich der angeblichen Beschädigungen der Oberfläche nicht zu beanstanden.

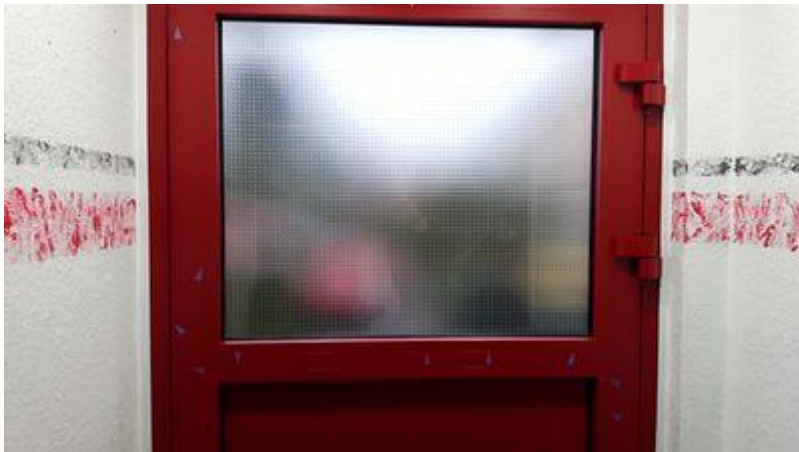
*Der überkritische Kunde hatte an der Tür (hier die Innenansicht) an allen vermeintlichen Beschädigungen auffällige Aufkleber angebracht. (Quelle: Walter Heinrichs)*

Die Antwort des Sachverständigen war, dass es für die visuelle Begutachtung von Fehlstellen eindeutige Richtlinien gibt. Für eine Bewertung nach diesen Richtlinien ist es absolut erforderlich, mit einem unvoreingenommenem „Auge“ die Oberfläche inspizieren zu können. Das war leider durch die Anbringung sehr großer Markierungen nicht mehr möglich. Seine Wortwahl einer „neutralen Inaugenscheinnahme“ war daher auch weiterhin nicht als Verstoß gegen eine Parteivorteilsnahme zu werten, sondern lediglich als Feststellung, dass seine Urteilskraft bei der Begutachtung der beanstandeten Kratzer als neutraler Gutachter negativ beeinflusst war.
